早島町個別施設計画

策定年月

R3.3

施設名称	早島町歴史民俗資料館

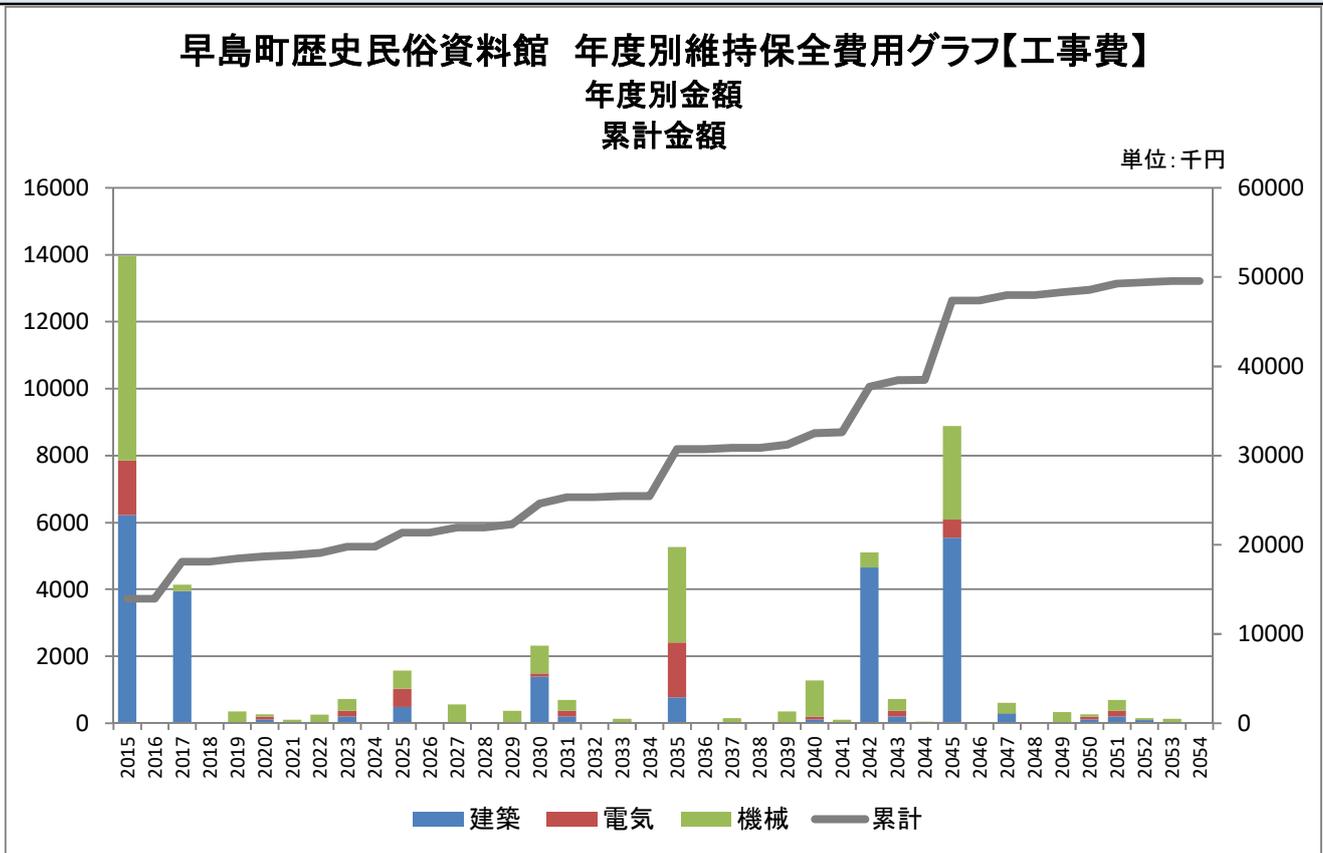
今後の保全にかかるコストの試算

単位：千円

工事費	49,520							
内訳	建築	24,535	電気設備	5,520	機械設備	19,465	昇降機設備	—

本町では、倉敷市が開発した簡易長期修繕計画ソフトを利用し、40年間のコストを算定しています。ただこの数値はあくまでも試算であり、実際には、現地の点検で確認する劣化の進行度合いにより、実施年度が前後したり、実施時点での詳細な見積もりにより、金額が増減することも多々あります。重要なことは、試算結果と点検に基づいて、できるだけ効率的に、支出の平準化を念頭に置いて修繕を実施することです。例えば、修繕を実施する年度だけでなく、その年度の前後に計画されている更新・修繕については、まとめて実施します。また、外壁など足場を組む必要のある修繕については、その年度の前後に予定している足場の必要な修繕をまとめて実施することにより、本施設の延命化を最大限実現するように努めます。
