# 早島町個別施設計画

策定年月

R3.3

| 施設名称 | 早島西コミュニティセンター | | | |

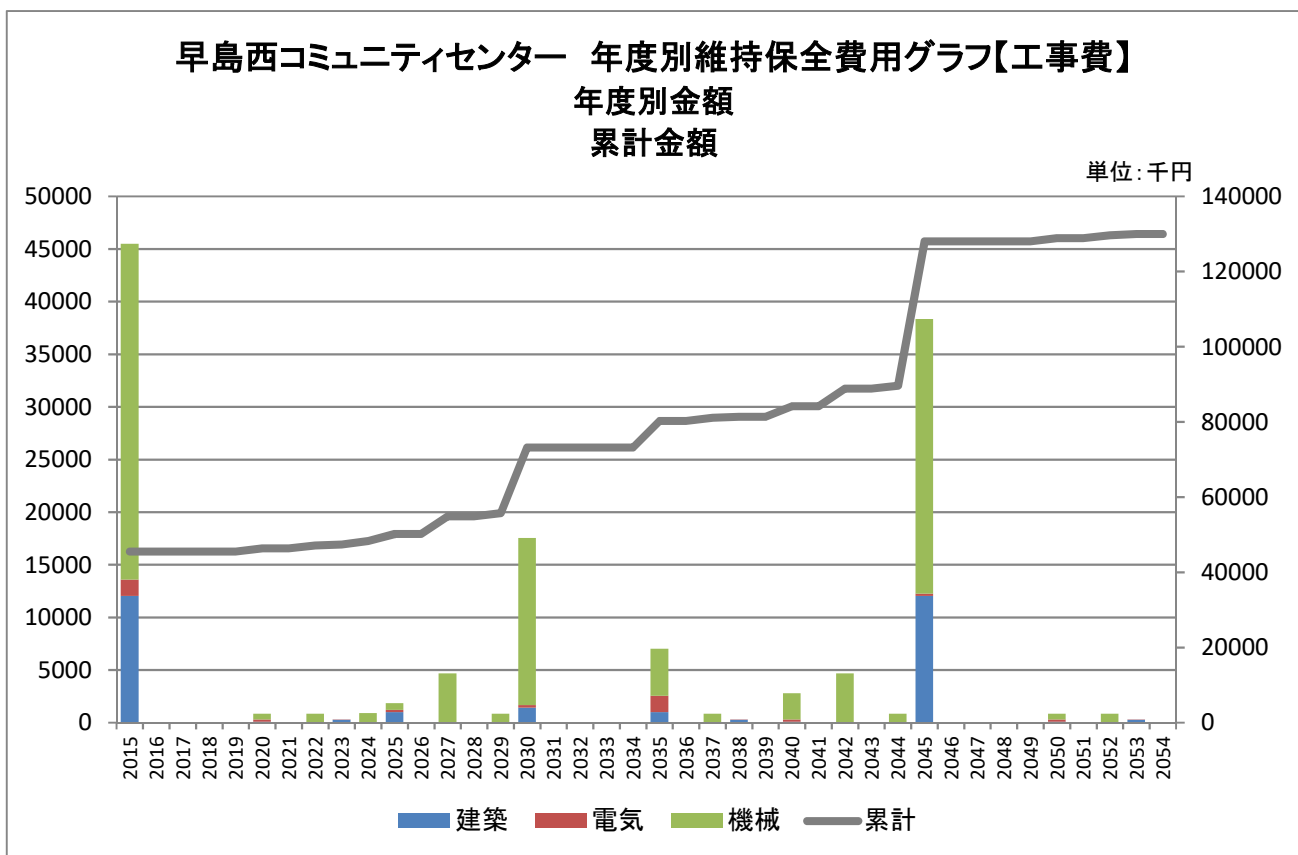
### 今後の保全にかかるコストの試算

| 工 事 費 | | 129,940 | | | | | | |
| 内 訳 | 建築 | 電気設備 | 機械設備 | 昇降機設備 | — | — | — | — |
| | 28,470 | 4,480 | 96,990 | — | — | — | — | — |

本町では、倉敷市が開発した簡易長期修繕計画ソフトを利用し、40年間のコストを算定しています。ただこの数値はあくまでも試算であり、実際には、現地の点検で確認する劣化の進行度合いにより、実施年度が前後したり、実施時点での詳細な見積もりにより、金額が増減することもあります。重要なことは、試算結果と点検に基づいて、できるだけ効率的に、支出の平準化を念頭に置いて修繕を実施することです。例えば、修繕を実施する年度だけでなく、その年度の前後に計画されている更新・修繕については、まとめて実施します。また、外壁など足場を組む必要のある修繕については、その年度の前後に予定している足場の必要な修繕をまとめて実施することにより、本施設の延命化を最大限実現するように努めます。
